Restauration en conflit

Même s'il date déjà d'une dizaine d'années, le projet Centrale de l'architecte Bernard Houry n'a rien perdu de sa pertinence. Il intègre la trace et la mémoire de la catastrophe – ici le conflit libanais de 1975-1990 – dans la restauration de l'édifice, tant par le traitement de la substance bâtie et la scénographie du programme qu'avec le recours à des techniques non standard, qui permettent aux artisans locaux de retrouver un rôle déterminant dans l'acte de reconstruire.

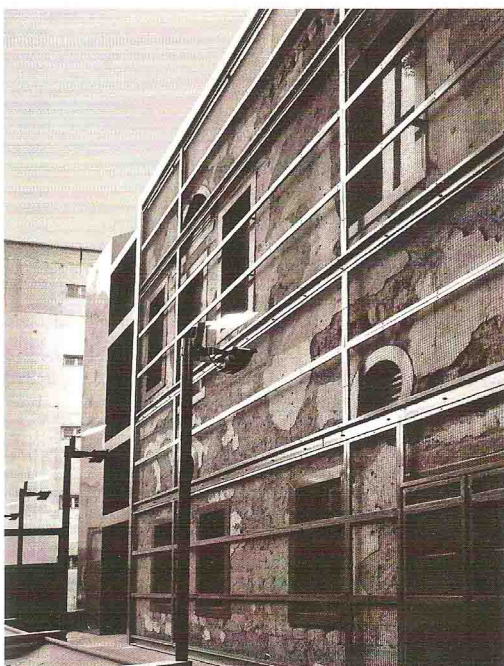
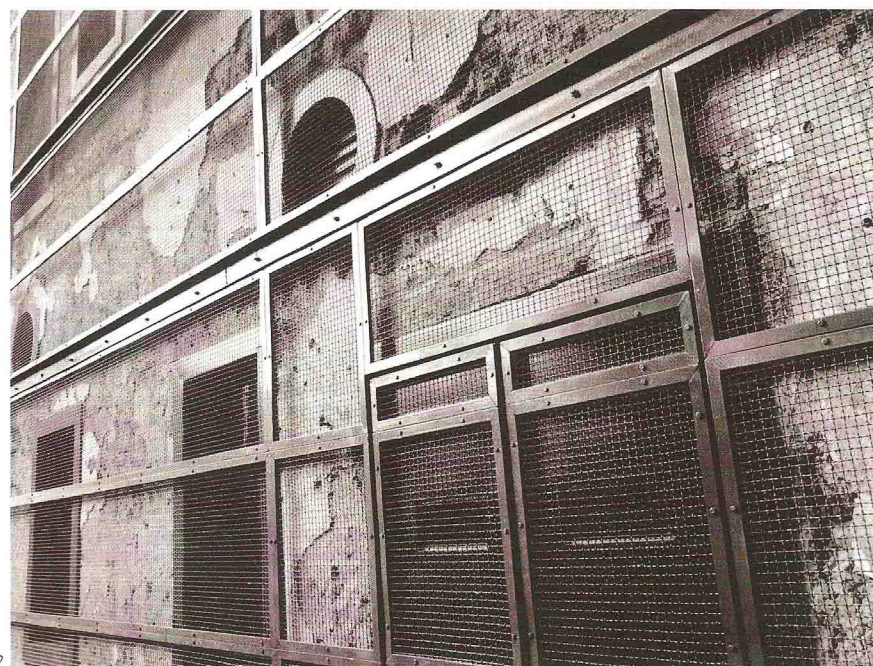
L'installation du restaurant ayant impliqué la démolition des parois de séparation et de la dalle du premier niveau, l'enveloppe du bâtiment a été renforcée au moyen de bandes métalliques horizontales qui ceinturent les façades (fig. 1 & 2). Ce dispositif technique provisoire a donné le motif de l'intervention, l'architecte décidant de les maintenir, puis de les compléter par un système de grilles derrière lesquelles le processus de dégradation des crépis pouvait se poursuivre

Fig. 1 & 2 : Restaurant Centrale, traitement de la façade

sans mettre en péril les usagers. Cette attitude assume une position diamétralement opposée à celle des restaurations du voisinage, qui avaient toutes procédé au ragréage des enduits pour masquer les traces laissées par les combats.

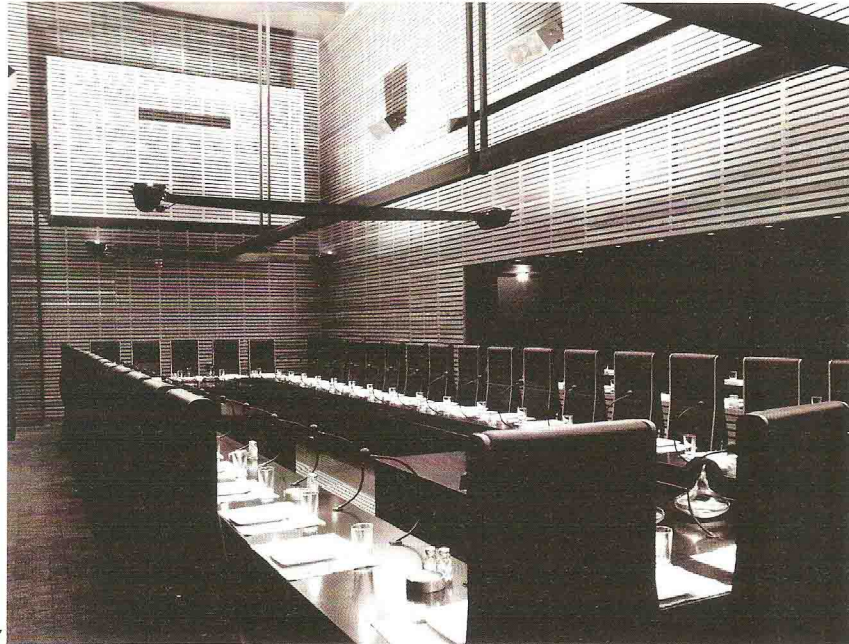
Le restaurant est installé dans le volume intérieur en double hauteur, selon une scénographie impertinente. Une grande table rectangulaire, rappelant le type de mobilier utilisé par des négociateurs internationaux ayant si peu empêché le conflit libanais, « emprisonne » le personnel de service, qui opère sur une plate forme située à une cinquantaine de centimètres au-dessous de celui de la salle des dîneurs (fig. 7). De ce fait, les circulations de service ne croisent jamais celles des consommateurs, ce qui donne une emphase cynique au rapport de domination entre client-roi et serveurs. Chaque place assise est éclairée par une petite lampe individuelle dont la forme rappelle les micros de conférenciers, ce qui accentue la distance avec le convive situé en vis-à-vis. Apparemment, le dispositif créait un effet si subversif que les gérants ne l'ont pas supporté plus de quelques mois.

Fig. 7: La grande table du restaurant

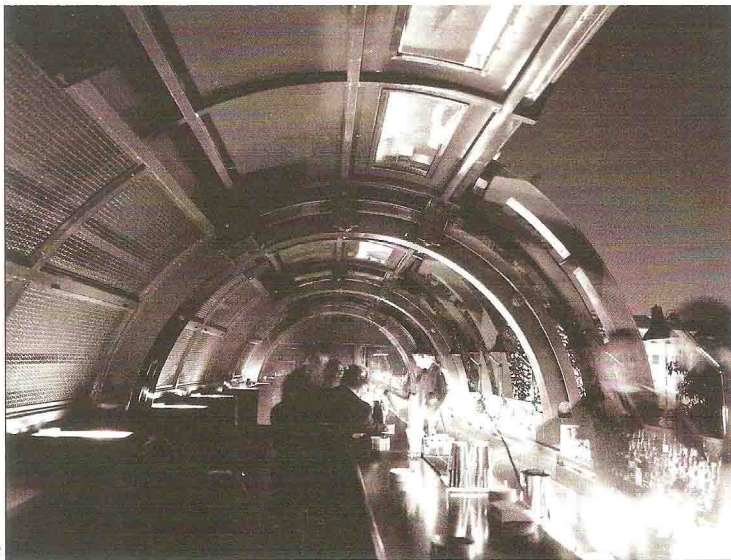
8

Suspendue au sommet de cette grande nef, une structure semi-circulaire contient le système de couverture cylindrique d'un bar de 17 mètres de long, placé en toiture (fig. 6 & 8). L'architecte a eu recours au savoir-faire «low-tech» et aux techniques non standardisées des artisans locaux pour réaliser cette opération. Celle-ci a, pour eux, représenté l'occasion d'une petite reconquête, celle d'une virtuosité professionnelle anesthésiée par des années d'inactivité forcée.

Fig. 8: Le bar en toiture
